# 西宁经济技术开发区南川工业园区 中梁鎏金雲玺建设项目“11·2”高处坠落 事故调查报告

西宁经济技术开发区南川工业园区安委会办公室

2024 年 2 月 27 日

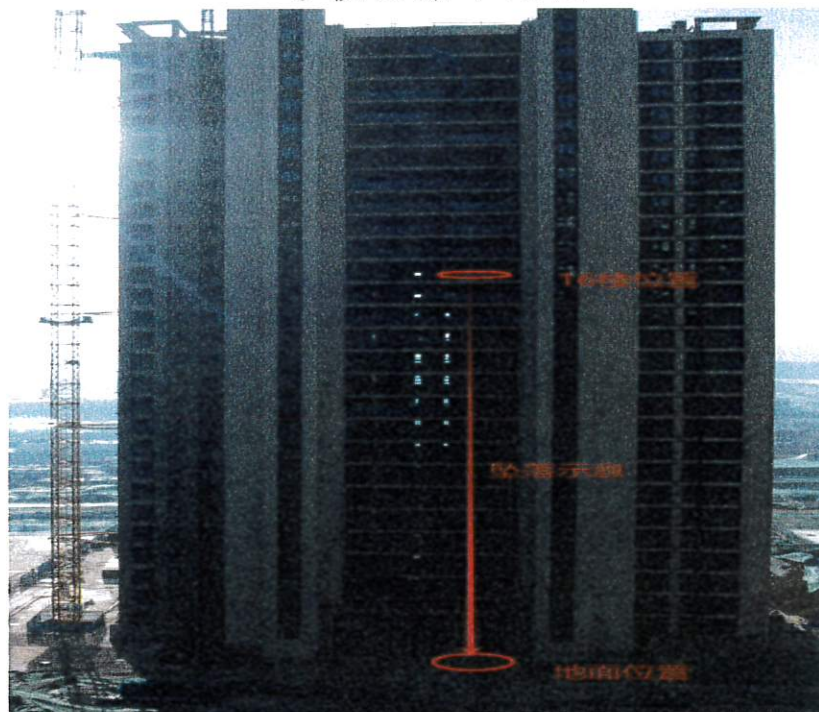
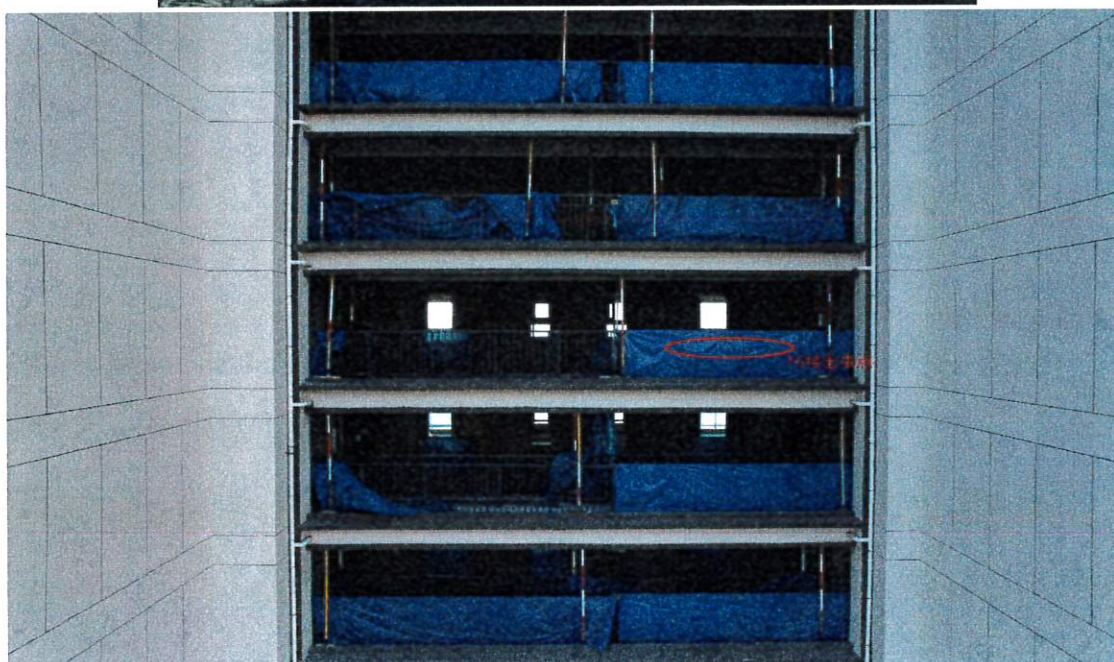
20号楼全景示意图

2023 年 11 月 2 日 15 时 50 分许，中梁建设项目 20 号楼 16 层安装维修护栏作业，刘向东（死者）与工友耿中德（工友）佩戴安全带进行护栏安装作业，因刘向东（死者）未正确佩戴安全带，在拖拽护栏（高度 48 米）时不慎从护栏坠落至地面，张新柯（工友），张新龙（工友），张颜（工友）在一楼作业，发现刘向东（死者）位于 20 号楼 1 层西侧门庭处，脸部朝下，有少量出血，张颜（工友）随即拨打 120 急救电话，120 到达现场后宣布刘向东已经死亡。建设单位负责人洪彬接到通知后，立即向管委会相关部门报告，并有组织、有指挥保护现场、排除险情，同时立即停止现场一切施工，疏散现场无关人员，防止人为或自然因素的破坏，便于事故原因的调查。南川工业园区规划建设和土地管理局将事故详细情况汇报给管委会主要领导周有德主任、黄晓东副主任，主要领导立即赶赴现场进行应急工作安排，同时

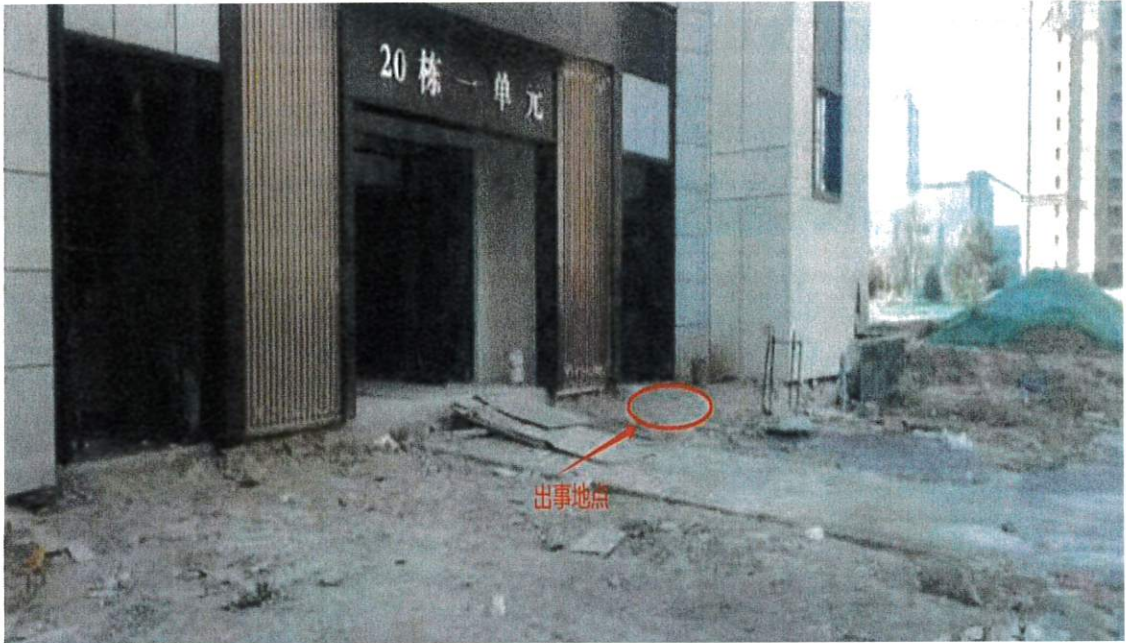
— 坠落位置示意（地面）

刘向东（死者）在 20 号楼 16 层安装维修护栏作业时未按规定要求正确使用安全带，坠落至 20 号楼 1 层西侧门庭处，导致事故发生。
