# 圣源地毯集团有限公司“6·27”车辆伤害一般 生产安全事故调查报告

西宁经济技术开发区南川工业园区管理委员会事故调查组

2024年6月27日13时许,圣源地毯集团有限公司发生一起车辆伤害事故,造成1人死亡。

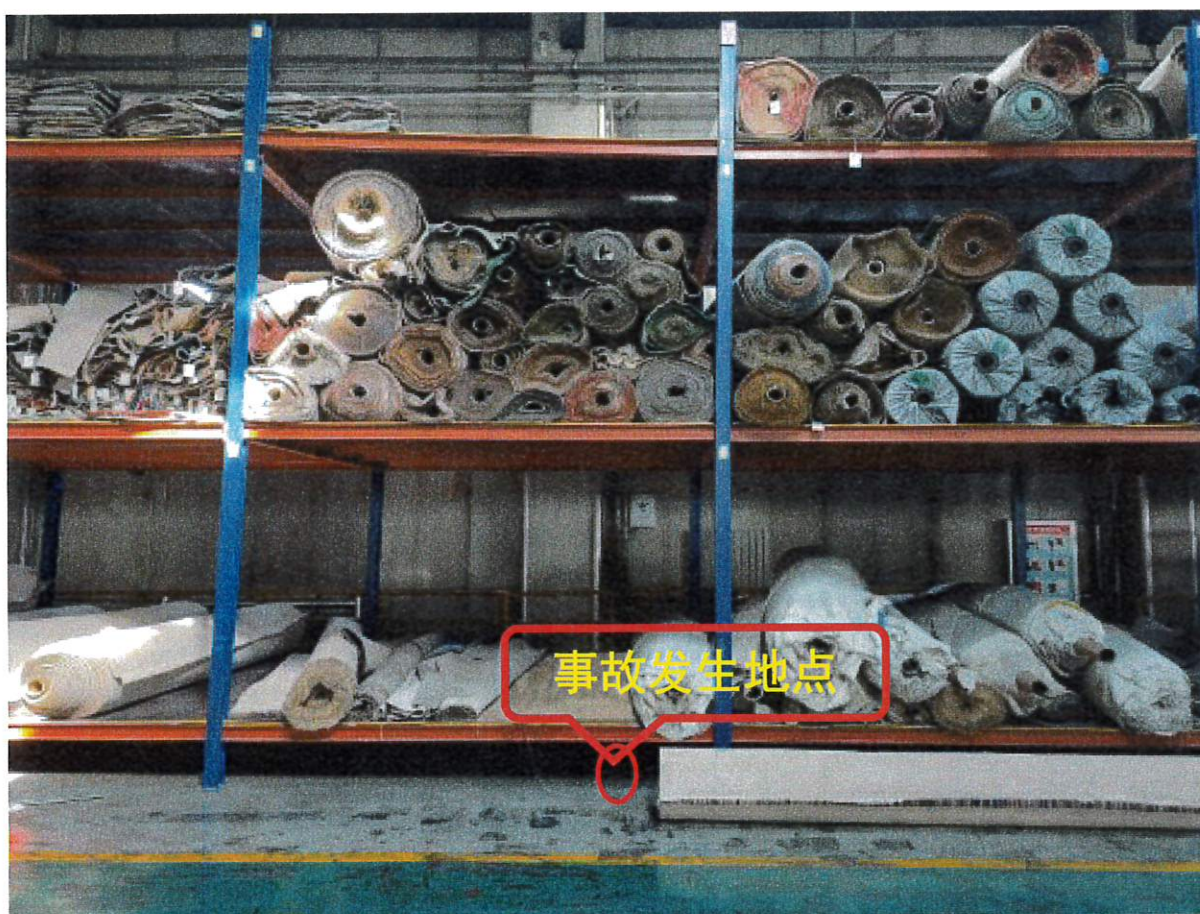
7 号货架长 4.05m；第一层货架托平高 2.47m；宽 3.06m；距东北一侧墙体 1.66m；总高 6.17m；叉车通道 4.1m；货架与叉车通道距离 1.5m；地毯长 4m；重量约 250kg/卷；直径约 60cm。

“6.27” 车辆伤害事故现场

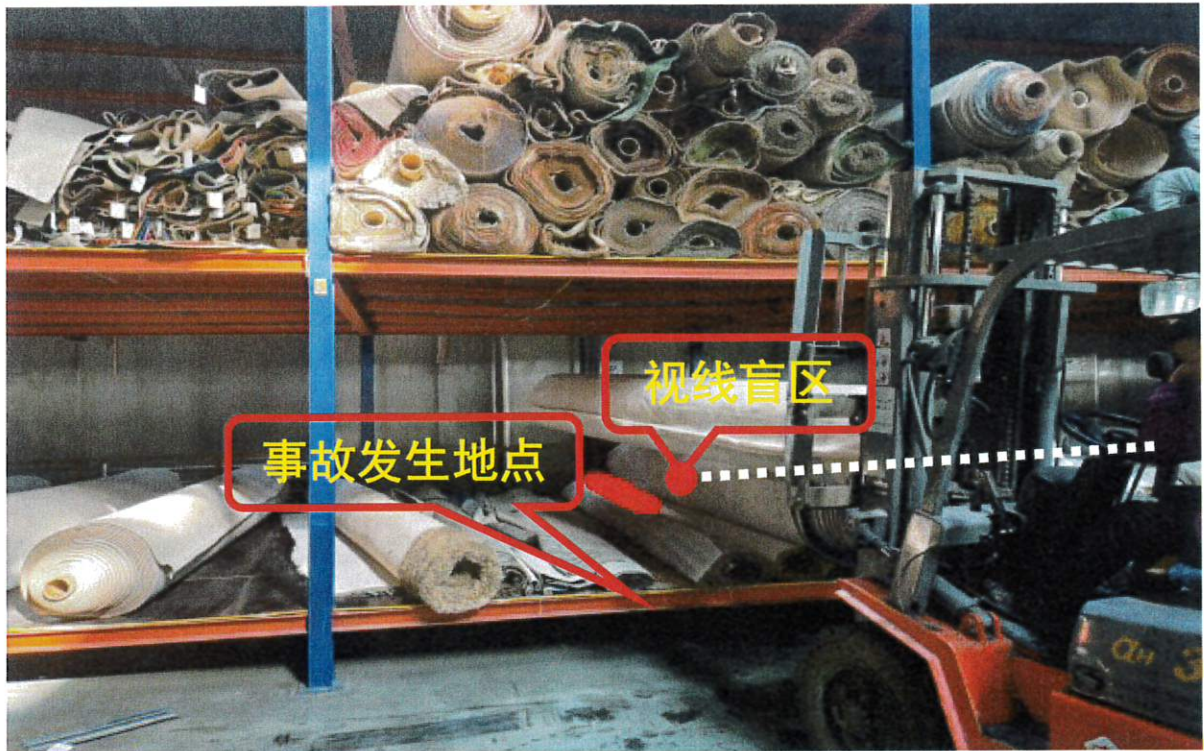
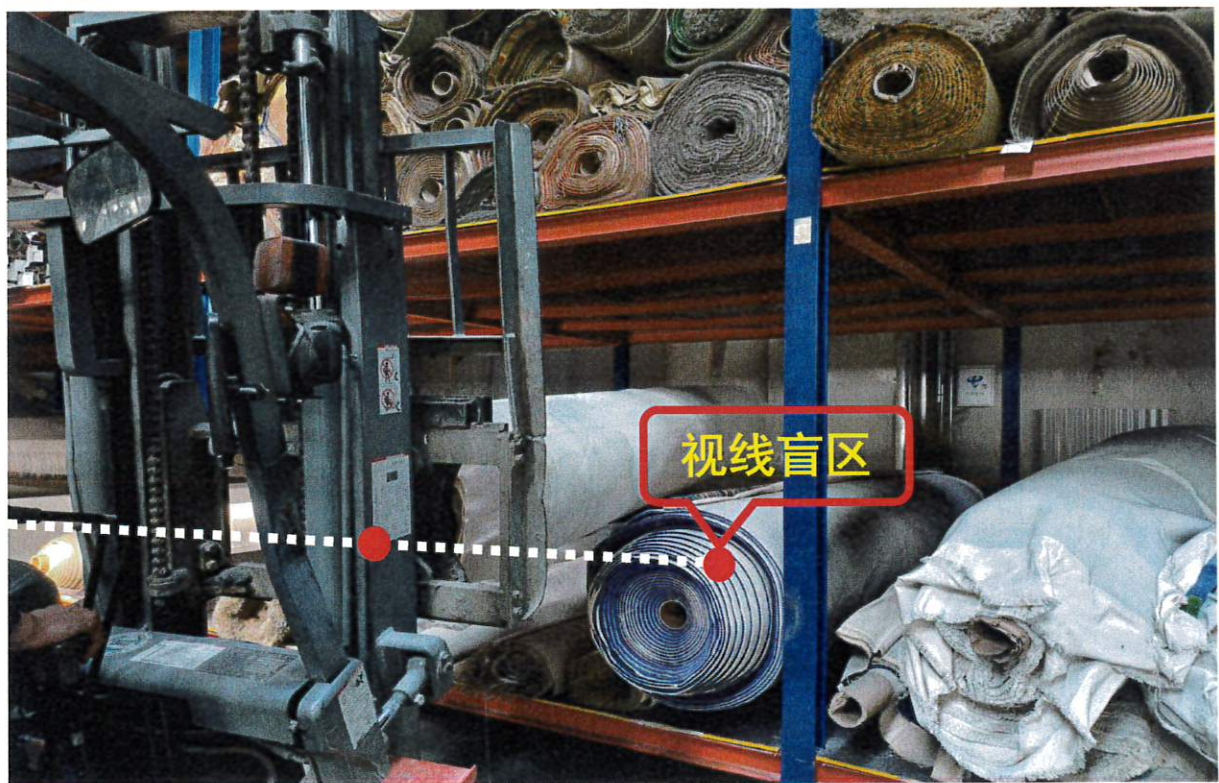
“6.27” 车辆伤害事故叉车作业人员视线盲区

圣源地毯集团有限公司三车间穿修班班长黄永芳，工作期间在地毯货架区域休息，违犯劳动纪律，三车间设备质量主管巴培军驾驶叉车运送地毯时因地毯遮挡视线，未尽到观察责任，将地毯压在货架区域休息的黄永芳身上，导致黄永芳被地毯挤压窒息死亡，为事故发生的直接原因。

1. 圣源地毯集团有限公司三车间设备质量主管巴培军（叉车司机）未能依据《工业车辆使用、操作与维护安全规范》（GB/T36507-2023）4.2.1和4.6.1.5的相关规定，在使用叉车作业过程中，未注意作业环境，未发现在7号货架休息的黄永芳，在视野受限时，未发出声响警示信号，未在转向/机动前检查车辆、货架及货架上休息的黄永芳。

1. 圣源地毯集团有限公司：要深刻汲取事故教训，建立健全并落实安全管理各项规章制度和操作规程。一是加强作业现场安全管理，定期检查作业区域安全生产工作及时消除事故隐患，严防此类事件再次发生。二是积极开展作业现场的安全风险辨识和评估，对辨识出的安全风险采取可靠管控措施。三是加强特种作业人员安全管理，确保持证上岗，定期对特种作业资格证进行复审，不断强化特种作业人员安全生产意识。四是组织开展应急救援演练，针对可能发生的事故类型编制专项应急预案和现场处置方案，完善应急响应流程，增强员工应急救援能力。五是组织开展从业人员安全教育和培训，开展全体员工“反三违”安全教育培训，对员工安全生产规章制度及操作技能进行严格考核，建立员工三级安全教育档案卡，确保员工掌握本岗位的安全操作技能，切实提高员工安全生产意识和事故预防能力。

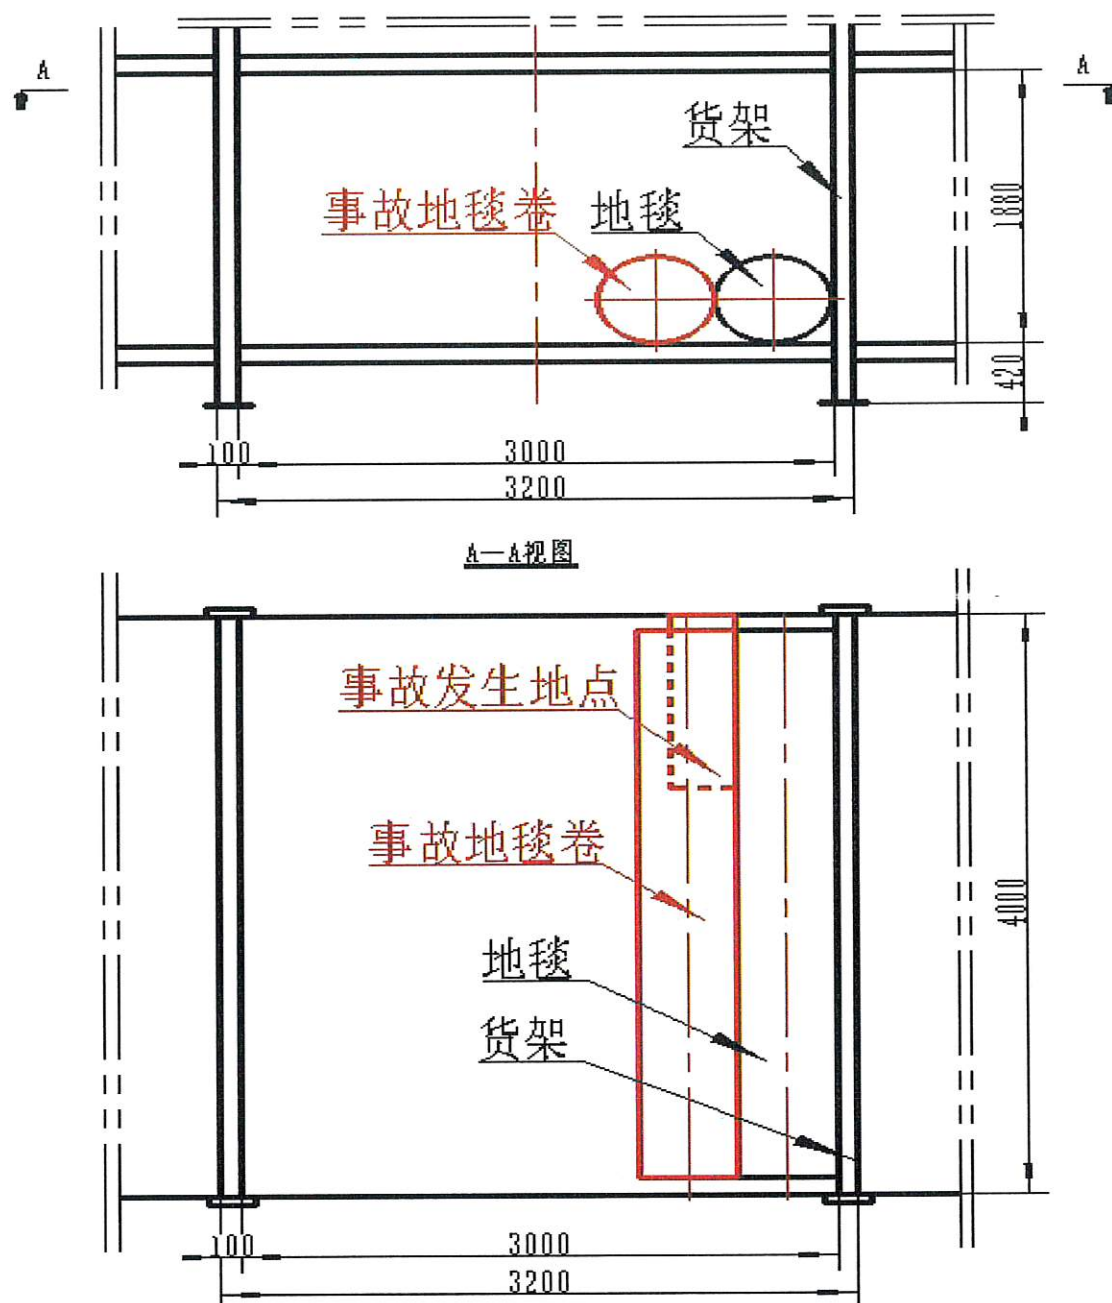
毯集团有限公司，东北侧 3 号车间 7 号货架，厂房内存放成品地毯，3 号厂房建筑面积为 6977.3 平方米，长 141.47m；宽 49.16m，地上一层，高度 8.7m，属钢结构建筑。

“6.27” 车辆伤害事故发生地点平面图
