# 青海铜业有限责任公司“7·16”高处坠落事故 调查报告

青海铜业有限责任公司“7·16”高处坠落事故调查组

2023 年 11 月 16 日

# 甘河工业园区青海铜业有限责任公司“7·16” 高处坠落事件调查报告

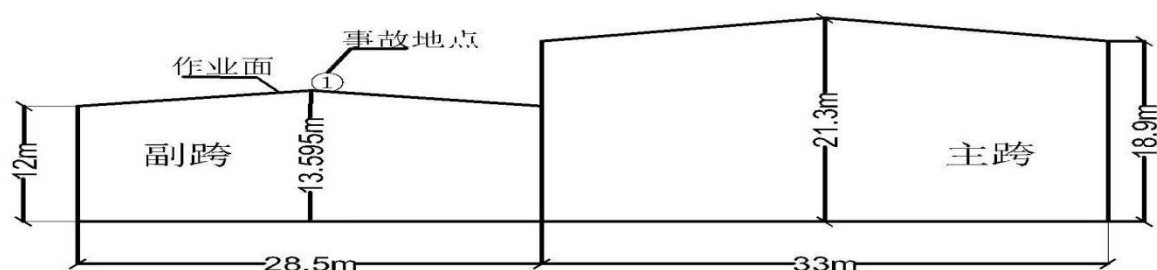
青海铜业精矿仓东侧视图

事故发生于青海宁蒲承包的更换青海铜业冶炼车间精矿仓屋面聚氨酯采光板。(如图所示)。

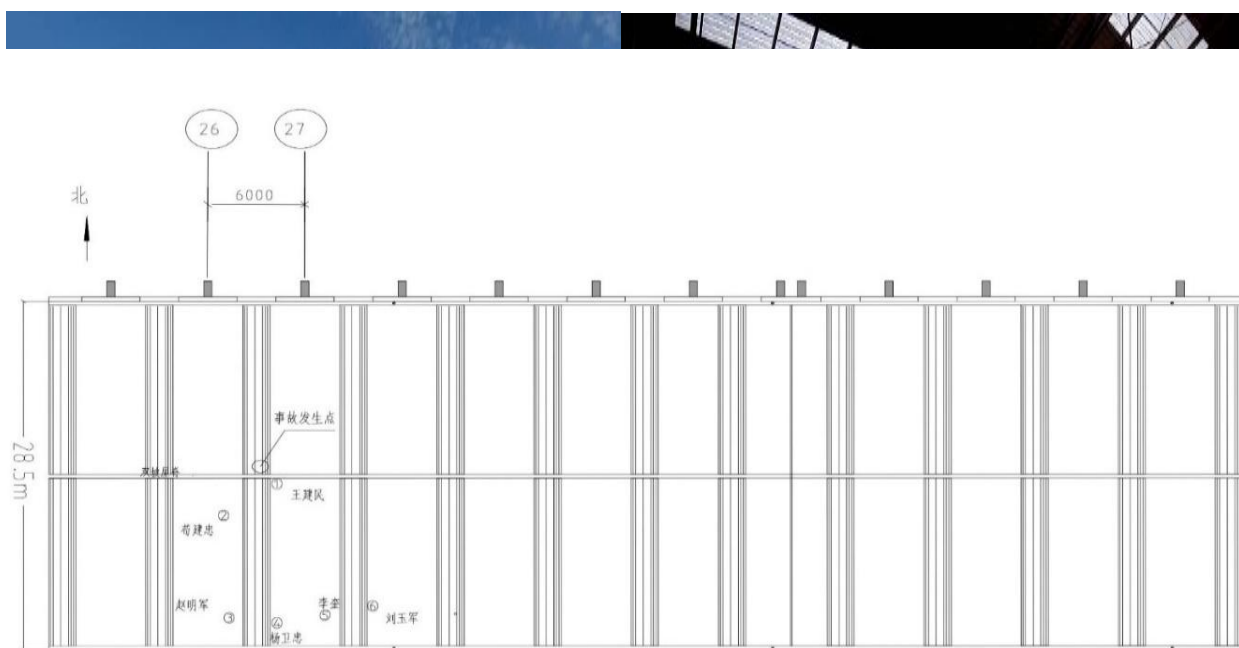
青海铜业精矿仓作业人员分布图

事故直接原因是：王建民在休息时自行解开安全带，径直走向精矿仓北侧第 26-27 根立柱之间的破损洞口掉落至精矿仓内地面。

现场安全防范措施落实情况：精矿仓屋顶作业现场第26-27根立柱之间南北向厂房固定了2条安全绳，用于系挂安全带，精矿仓副跨屋顶自东向西铺设了用于行走的木板，木板长6米、宽0.3米、厚0.05米，承重300KG,王建民掉落后，佩戴有安全帽；

从精矿仓副跨北侧第26-27根立柱之间破损洞口痕迹来看，洞口距地面高度为13.5米，不规则圆形，尺寸大约为0.5\*0.5米，洞口周边聚氨酯采光板断裂痕迹不明显，表明洞口形成时间早于王建明坠落时间。

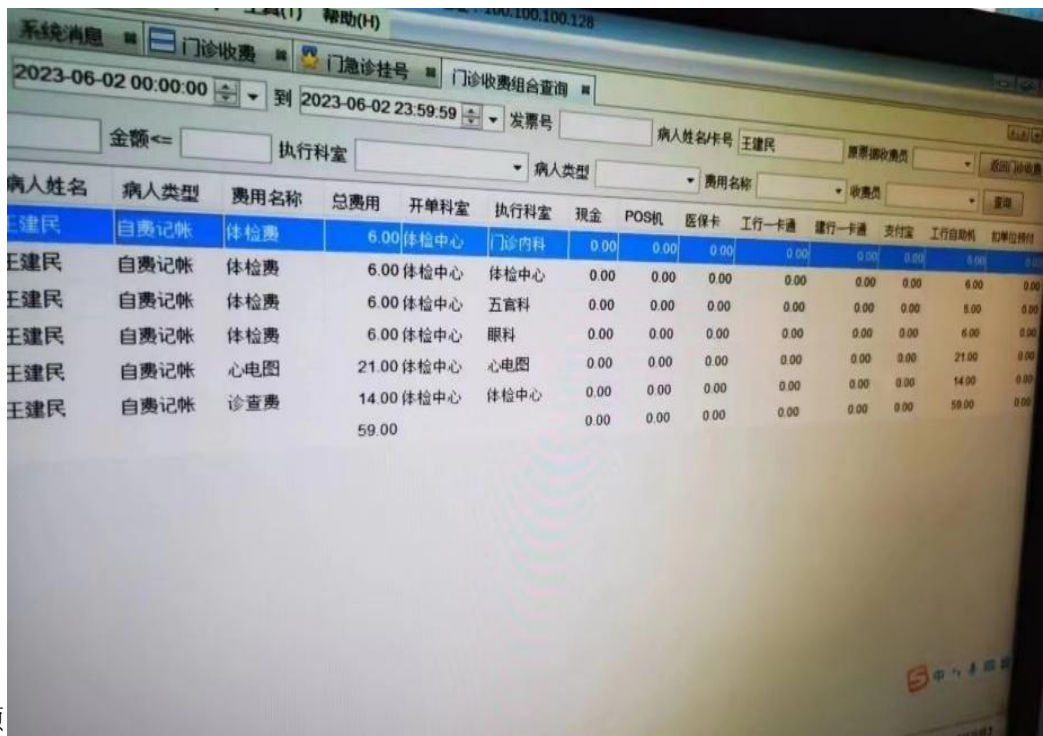
4、从身体状况分析：在王建民遗物中发现了“缬沙坦胶囊<sup>3</sup>”，该药物主要治疗轻、中度原发性高血压及心力衰竭，经询问王建民同寝工友，王建民长期服用该药物；同时，王建民分别于2022年3月7日、2023年6月2日分别在湟中区第一人民医院和湟中区第二人民医院就医，经查阅2家医疗机构诊断记录，因某种原因导致上述两次就医无诊断结果（详见下图）。表明其疑似患有心脑血管疾病，存在自主寻求医疗救治情况。

（二）青海宁蒲公司要严格筛查新入职从业人员身体及精神状况，加强从业人员日常身心健康管理，及时对从业人员进行心理疏导和人文关怀，及时发现并杜绝从业人员在日常生产作业环节中的负面情绪及不安全行为，同时，加强施工作业现场的监护管理工作，及时制止防范从业人员因个人情绪或精神状况导致的过激行为。
