西宁经济技术开发区南川工业园区  
青海兴迪电子材料工程有限公司  
“8·1” 高处坠落一般生产安全事故调查报告

西宁经济技术开发区南川工业园区  
青海兴迪电子材料工程有限公司  
“8·1” 高处坠落一般生产安全事故调查组  
2024 年 9 月 25 日

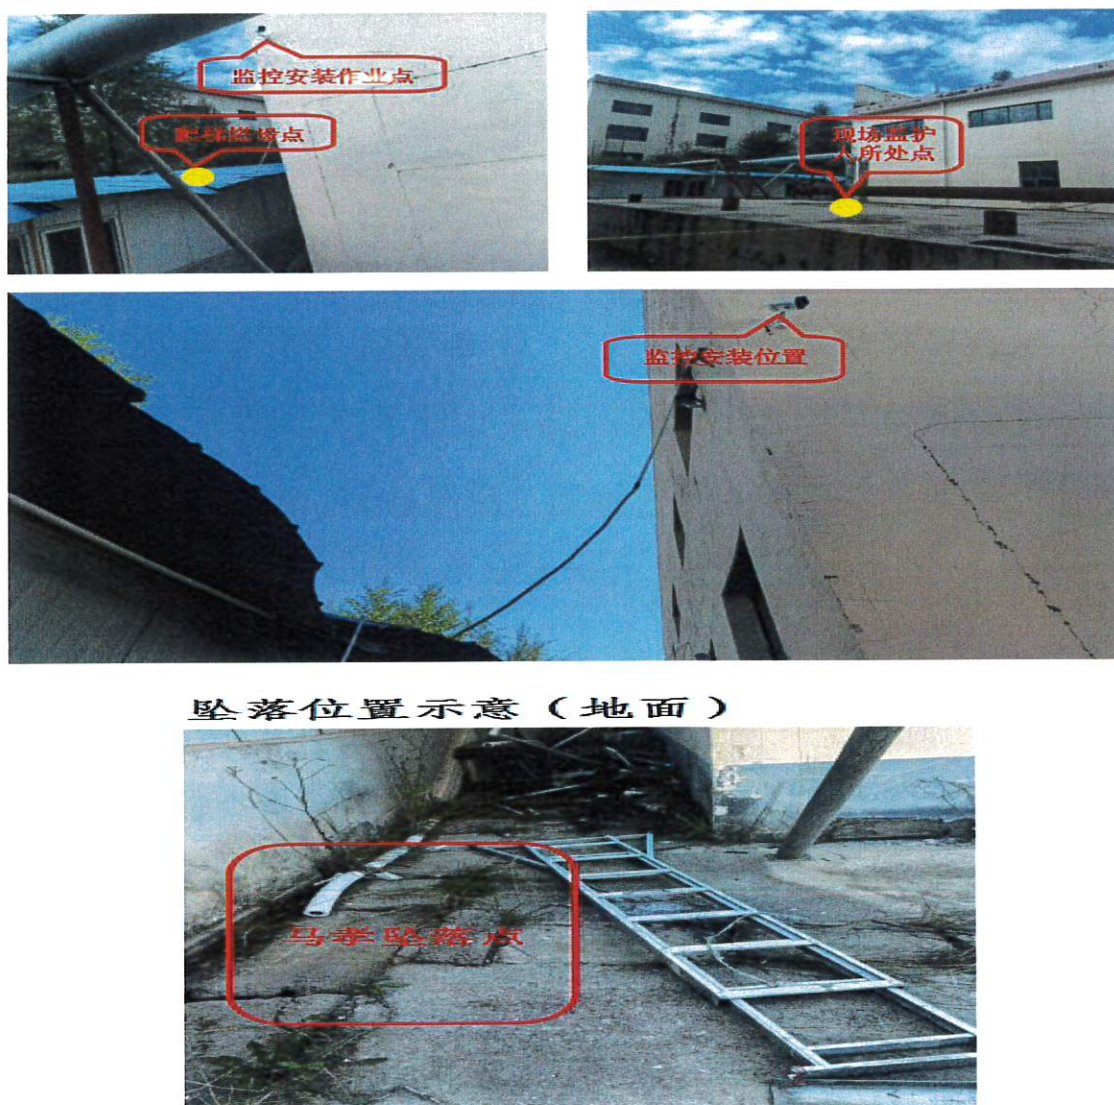
#### （六）事故现场勘查照片

该起事故发生地点位于青海铸玛蓝宝石晶体有限公司厂区北侧 1 号车间的室外/外围监控设备安装现场。作业现场西侧为一处高度 2.6m 的彩钢房，南侧为地下封闭式水池。

事故发生经过：2024 年 8 月 1 日 12 时 50 分，作业人员马孝将铝合金伸缩梯底部搭设在西侧彩钢房屋顶边缘，铝合金伸缩梯顶部搭设在厂房墙体距离地面 5.32m 处，爬行至铝合金伸缩梯顶部，进行监控摄像头更换，13:00 时许在完成更换后，马孝沿铝合金伸缩梯下行时因彩钢房屋顶边缘下陷，铝合金伸缩梯发生翻转，致使马孝直接坠落至地面，头部着地。随后常庆淘拨打 120，并通知青海铸玛蓝宝石晶体有限公司办公室主任杨松，13 时 16 分许青海仁济医院 120 急救车辆到达并对马孝进行现场救治，并于 14 时送至医院进行急救，15 时 23 分许马孝转至青海省人民医院进行救治，马孝家属于 15 时 30 分许到达青海省人民医院，在多次经过救治后医院对马孝家属下达病危通知单，随即家属决定放弃治疗，在回家途中马孝死亡，死亡时间为 16 时 45 分许，家属将马孝送回家中后，在联系青海铸玛蓝宝石晶体有限

青海兴迪电子工程有限公司负责人马孝将梯子搭设在不具备支撑力的彩钢房顶部屋檐边缘，作业时外屋檐边缘下陷，梯子翻转，致使马孝从梯子坠落至地面头部着地。

1. 青海兴迪电子材料有限公司：深刻汲取事故教训，落实安全管理制度和操作规程。一是加强作业现场安全管理，定期检查作业区域安全生产工作及时消除事故隐患，严防此类事件再次发生。二是积极开展作业过程中危险源辨识和评估工作，对辨识出的安全风险采取可靠分级管控措施。三是针对各类施工设备、设施进行全面检修排查，避免安全设施不到位，出现安全隐患。四是组织开展应急救援演练，针对可能发生的事故类型编制专项应急预案和现场处置方案，完善应急响应流程，增强员工应急救援能力。
