# 青海晶威混凝土有限公司“11·24”一般坍塌 事故调查报告

西宁经济技术开发区南川工业园区管理委员会事故调查组

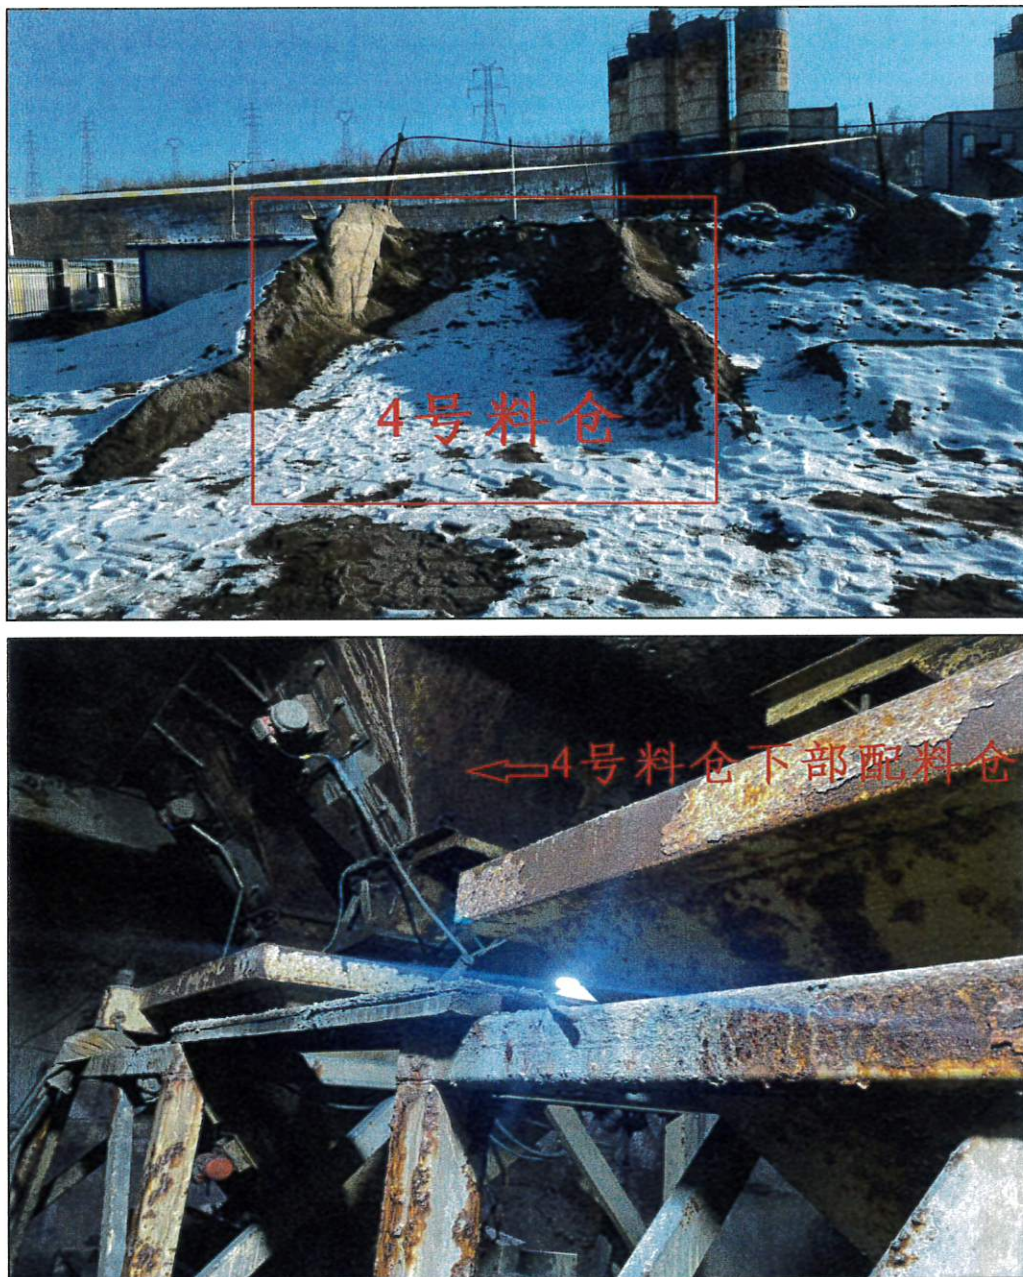
图 1 事故现场

事故发生地点4号料仓在原料堆场内，东南向布置，料仓三面围墙，结构为砂混结构，料仓内的砂石料露天堆放。事故发生后对现场勘验：4号料仓围墙高2.5m，堆料高2.1m、南北宽2.76m，东西长9.83m。料仓下方为配料仓料斗，呈漏斗形，高度为3m，上口最大宽度1.8m。4号料仓东北侧为厂区围墙，间距7.4m；西南侧为一座彩钢板房，房内为另一条生产线的配料仓、振动料斗和皮带输送机等设备，距4号料仓11m。原料堆场、4号料仓未设安全警示标志。

事故现场无视频监控、无目击证人，事故调查组多方调查、研究、取证，经综合分析事故的直接原因是：辅助工任义福违章操作，站在 4 号料仓下料算子上方料堆，使用长 2.48m、直径 15mm 的铁棒对配料仓内堵塞的砂石料进行疏通作业时，砂石料突然下料导致任义福下陷至下料算子处，四周砂石料迅速向配料仓进料形成流沙状，将任义福掩埋致机械性窒息死亡。

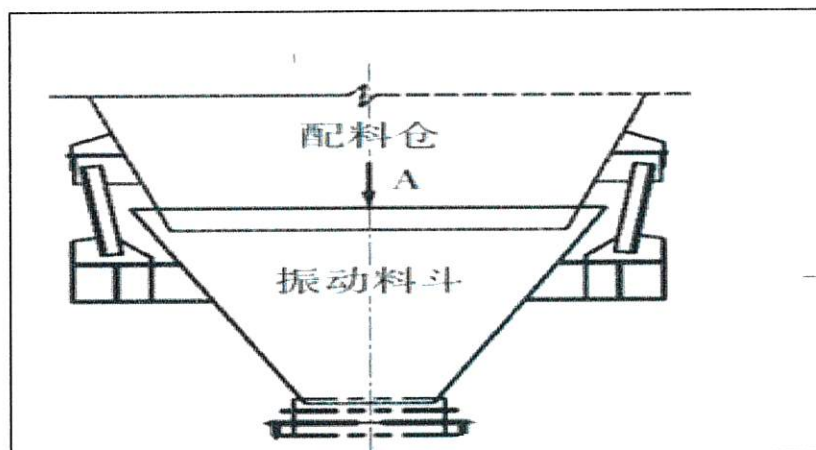
图 2 事故发生设备示意图

原料堆场面积约  $4510\text{m}^2$ 。原料堆场工艺包括：卸料、堆料、上料 3 项工序，砂、碎石上料口位于料场，便于上料。砂、碎石由汽车运输进厂，直接卸入原料堆场内，再由装载机转运入配料仓，砂、碎石经配料仓、振动料斗、皮带输送机输送至搅拌楼筒
