# 西宁经济技术开发区南川工业园区 中冶天工集团有限公司项目“8·9”高处坠落 事故调查报告

西宁经济技术开发区南川工业园区安委会办公室

2023 年 12 月 22 日

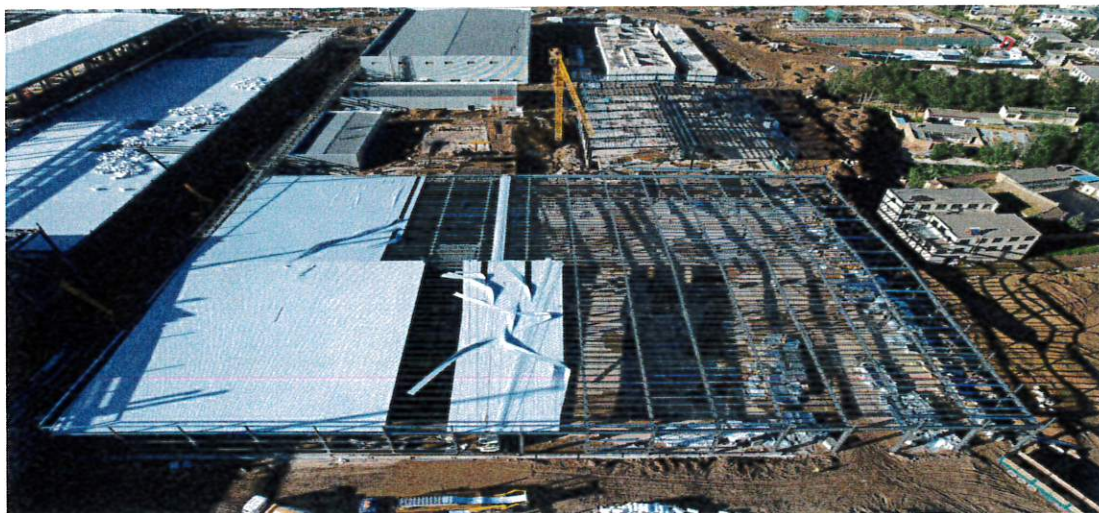
## PMC 库全景照片

1. 现场勘查情况：该起事故发生在中冶天工 PMC 仓库屋面彩钢板压制作业施工现场。建筑物厂房整体布局为长方形，长边尺寸为 83m、宽边尺寸 114m，檐口高度为 8m，占地面积 9580.56 m<sup>2</sup>；厂房主体为 3 跨，每跨跨度为 27.6m；外墙为银灰色压型彩钢板，横版排布，内夹 100 厚玻璃丝棉（铝箔贴面体积密度>40kg/m<sup>3</sup>），下砌 300 厚 1.2 米高蒸压加气混凝土砌块坎墙用于地上建筑外墙。

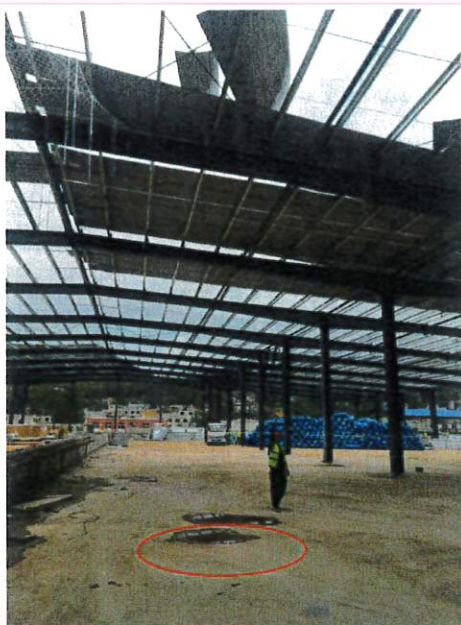
砸落位置示意（地面）

3. 从坠落地点分析：坠落地点为 PMC 仓库屋面内板。PMC 仓库屋面内板采用 0.5mm 厚规格 900 型彩钢板，固定在间距 1500mm 规格为 C280\*80\*20\*3 的檩条上，进场材料各项技术指标符合设计要求。施工前技术人员对班组进行了安全交底，施工过程严格按照方案及安全交底要求进行作业。彩板施工按照厂房布局，从西侧往东侧逐个进行推进，并用螺旋钻钻进螺钉将彩板固定在檩条上，彩板刚度符合承载作业人员重量，单位面积荷载符合设计荷载要求。

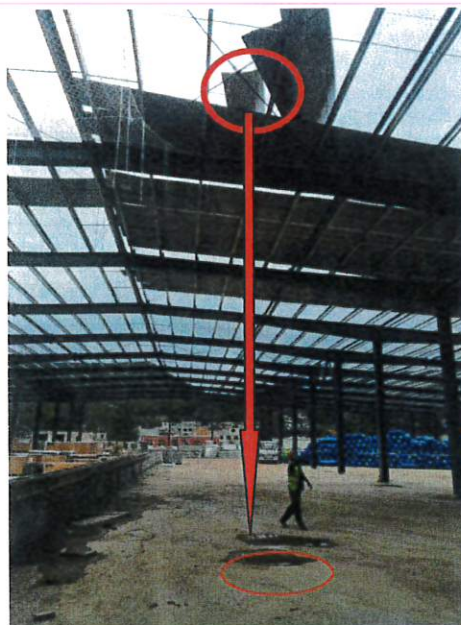
砸落过程示意

工人吕邦斐在接到停止高处作业指令后将安全带双钩从生命线上解开，恰在此时受突发阵风影响，彩钢板下部受到巨大张力，致使彩钢板上扬翻转卷曲，将工人吕邦斐从施工仓库屋顶翻卷至地面，经医院抢救无效死亡，是本次事件发生的直接原因。

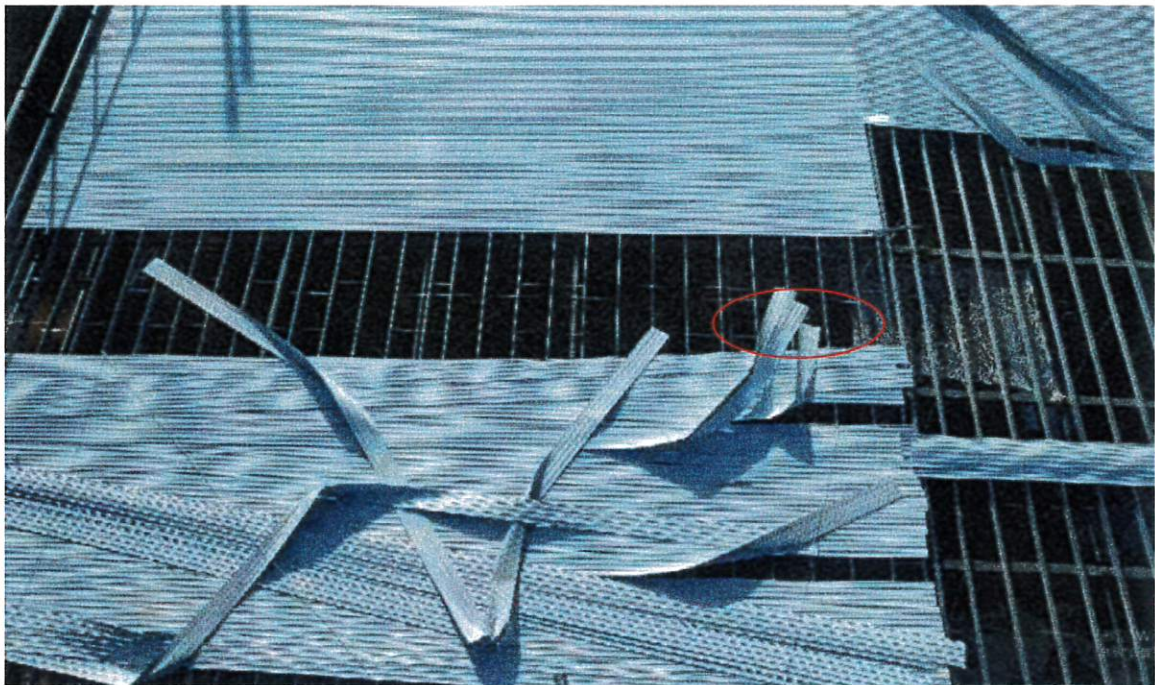
屋面被风卷起部位图

序撤离高处作业现场，此时天气依旧晴朗。根据当时现场监控视频记录显示，17 时 48 分许突遇短暂强风将彩钢板折弯后将吕邦斐（死者）从高 7.7 米屋面处砸落至地面。另据湟中区气象局 8 月 9 日上新庄班隆村气象观测站观测数据显示，17 时 30 分至 55 分，极大风速为 3.1m/s，17 时 55 分至 18 时 00 分，极大风速为 11.7m/s，风速变化明显，也可从气象观测方面佐证为突发阵风。湟中区气象台 18 点 10 分发布 HZ20231211 气象预警提示 18 时 10 分起将会有雷雨大风天气（此时事故已经发生）。

综上所述，该事故是一起由短时强风引起的生产安全非责任事故。

（一）中冶天工集团有限公司：要深刻汲取事故教训，落实安全管理制度和操作规程。一是加强作业现场安全管理，定期检查作业区域安全生产工作及时消除事故隐患，严防此类事件再次发生。二是积极开展作业过程中危险源辨识和评估工作，对辨识出的安全风险采取可靠分级管控措施。三是针对各类施工设备、设施进行全面检修排查，避免安全设施不到位，出现安全隐患。四是组织开展应急救援演练，针对可能发生的事故类型编制专项应急预案和现场处置方案，完善应急响应流程，增强员工应急救援能力。

（二）国基建设集团有限公司：要深刻汲取事件教训，进一步落实管理制度，强化员工三级安全教育考核，提升员工安全技能和应急处置能力。一是组织全体员工召开事故警示教育会议，制定有效措施，提高员工对制度的执行力，将制度落实到每个岗位。二是开展全体员工“反三违”安全教育培训，对员工安全生产规章制度及操作技能进行严格考核，建立员工三级安全教育档案卡，确保员工掌握本岗位的安全操作技能，切实增强员工安全生产意识和事故预防能力。三是公司主要负责人、安全管理人员要加强对现场安全检查，每日对班前技术交底情况进行检查，从根本上做好安全技术交底工作，确保作业人员严格执行操作规程。四是针对各类施工设备、设施进行全面检修排查，避免安全设施不到位，出现安全隐患。五是组织开展应急救援演练，针对可能发生的事故类型编制专项应急预案和现场处置方案，完善应
