# 甘河工业园区青海铜业有限责任公司“7·11” 一般灼烫事故调查报告

青海铜业有限责任公司“7·11”一般灼烫事故调查组

2023 年 11 月 8 日

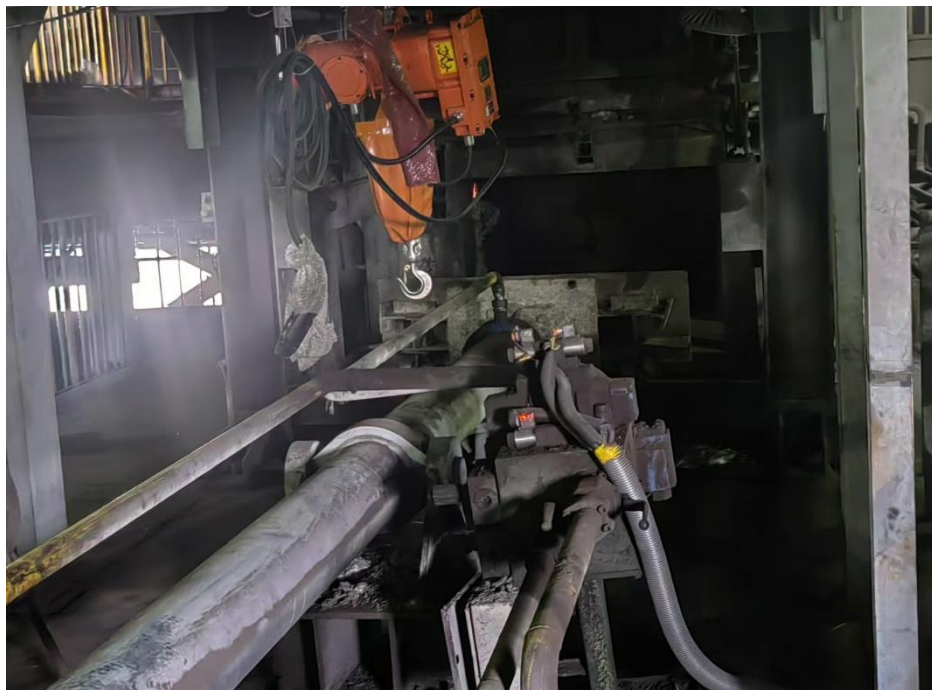
#### 1、设备方面：冶炼车间底吹吹炼炉残极加料机。

事故现场勘查发现残极加料机只能在距离残极加料口13米位置的操作台手动操作，事故发生前，底吹吹炼炉、残极加料机等设备设施正常运行，作业面未发现影响安全操作的环境因素。

经调阅事故现场视频影像发现，事发前，同批次进入炉膛的残极中最前方一块卷曲的残极进入底吹吹炼炉炉膛后，后续残极压住呈卷曲的残极，形成小密闭空间，在高温和负压的生产环境下，导致炉膛内卷曲的残极与熔炼液相小密闭空间内的能量瞬间释放，发生放热反应。

**（一）提高设备本质安全管理水平。**青海铜业要针对生产设备及工艺中突出的高危作业环节和高风险作业内容，加大安全投入，围绕“自动化换人、机械化减人”，结合生产工艺特点，加强底吹吹炼炉残极加料岗位自动化、机械化改造，着力全面优化底吹吹炼炉残极加料工艺，提高残极入炉条件，改变入炉加料残极形态，加强残极加料岗位操作人员工艺技术教育培训，全面增强底吹吹炼炉工艺运行风险管控。

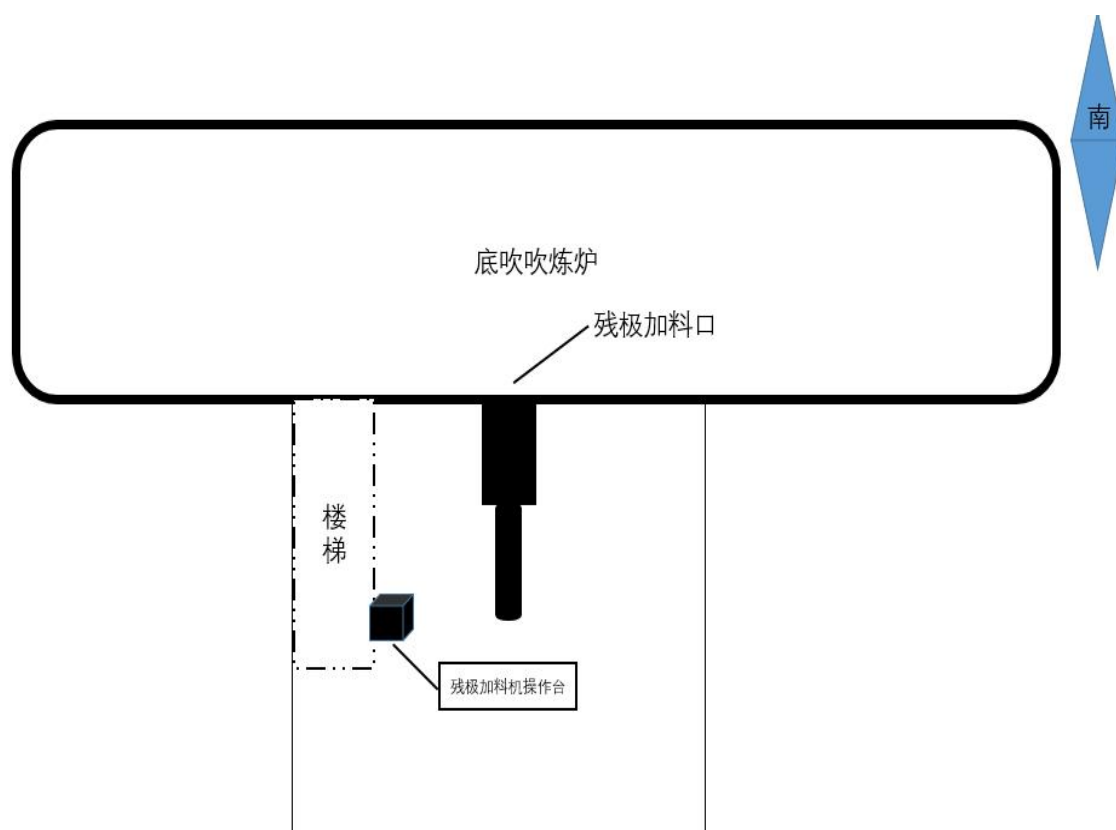
料,吹炼完成后的粗铜定期从底吹吹炼炉顶端的粗铜排放口排放,通过流槽流入回转式阳极炉精炼,吹炼渣定期从炉渣排放口排出,通过流槽流入渣包中,经缓慢冷却,冷却后的吹炼渣返回至精矿仓重新配料。底吹吹炼炉残极加料口利用残极加料机将电解、净液、冶炼产出的冷料(残极)送回底吹吹炼炉进行二次回收熔炼;底吹吹炼炉工艺运行要求残极加料口每次加料作业不得超过

0.8 吨, 严禁添加含有水分的残极等。
