# 青海华鑫再生资源有限公司“6·11” 一般灼烫事故调查报告

青海华鑫再生资源有限公司“6·11”灼烫事故调查组

2025年8月28日

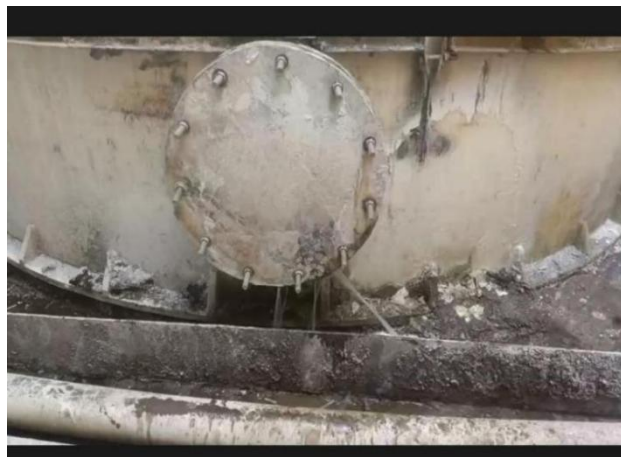
图 2 中浸上清液储罐人孔

2025 年 6 月 11 日下午 18 时 57 分许，华鑫公司电锌分厂浸出工段丙班操作工范智勇在交接班巡检过程中，发现 2 号中浸上清液储罐人孔法兰盖板漏液（见图 2），随即报告现场情况。

19 时 03 分许，范智勇、王有录、周应强、韩永福 4 人在紧固 2 号中浸上清液储罐人孔法兰盖板螺栓时，罐体破裂后 30m<sup>3</sup> 硫酸锌溶液泄漏，事故发生。

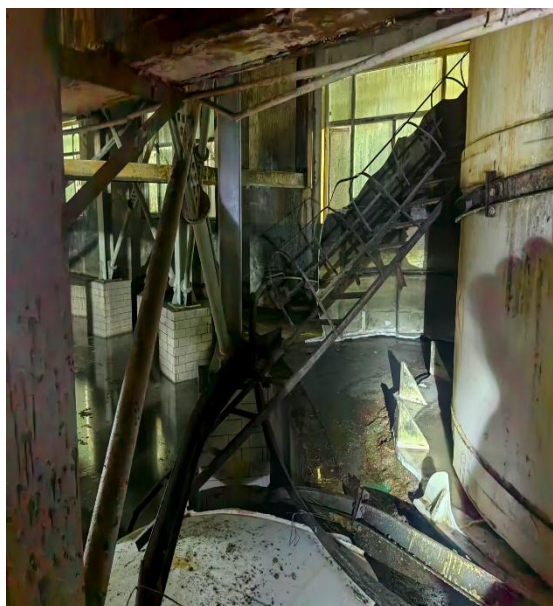
图 3 罐体移位

经对事故现场勘察发现，华鑫公司电锌分厂浸出工段车间东西向布局建设，浸出工段车间外南侧为 2 号中浸上清液储罐，储罐发生硫酸锌溶液泄漏后，罐体平行移位约 40 cm（见图 3），储罐为 PP 材质，罐体外侧 1/3、2/3 位置处设置的两道加强筋<sup>[3]</sup>断裂（见图 4）。

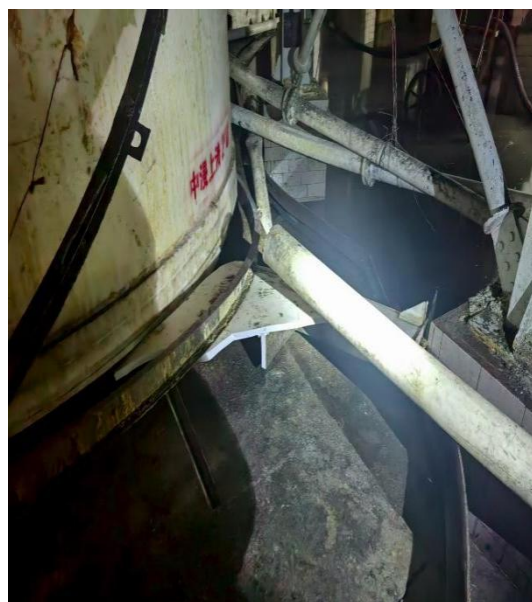
图 4 加强筋断裂

2号中浸上清液储罐因长期缺乏维护保养，加强筋断裂，储罐为PP材质，长期盛装高温、酸性溶液发生降解反应导致储罐强度、韧性降低，最终导致罐体破裂。

2. 设备设施缺乏维护保养。根据对事故现场勘察及查阅相关设备维护保养记录等资料，华鑫公司装备工程部、电锌分厂未定期对2号中浸上清液储罐罐体及储罐加强筋进行检查维护，仅对

储罐人孔处“跑、冒、滴、漏”现象进行简单处理，相关设备设施“带病”运行，是导致事故发生的间接原因之二。

**（五）进一步强化设备设施维护保养。**华鑫公司要健全完善生产设备设施维护、保养制度机制，压实相关职能部门及属地车间设备维护、保养，划分设备管理职责；明确设备设施维护保养周期、方法、形式，保障设备设施正常运行，坚决防范“物的不安全状态”，强化设备设施隐患排查治理。
