# 西宁市第三污水处理厂“7·4”一般淹溺事故

西宁市第三污水处理厂“7·4”一般事故调查组（代）

2023 年 11 月 17 日

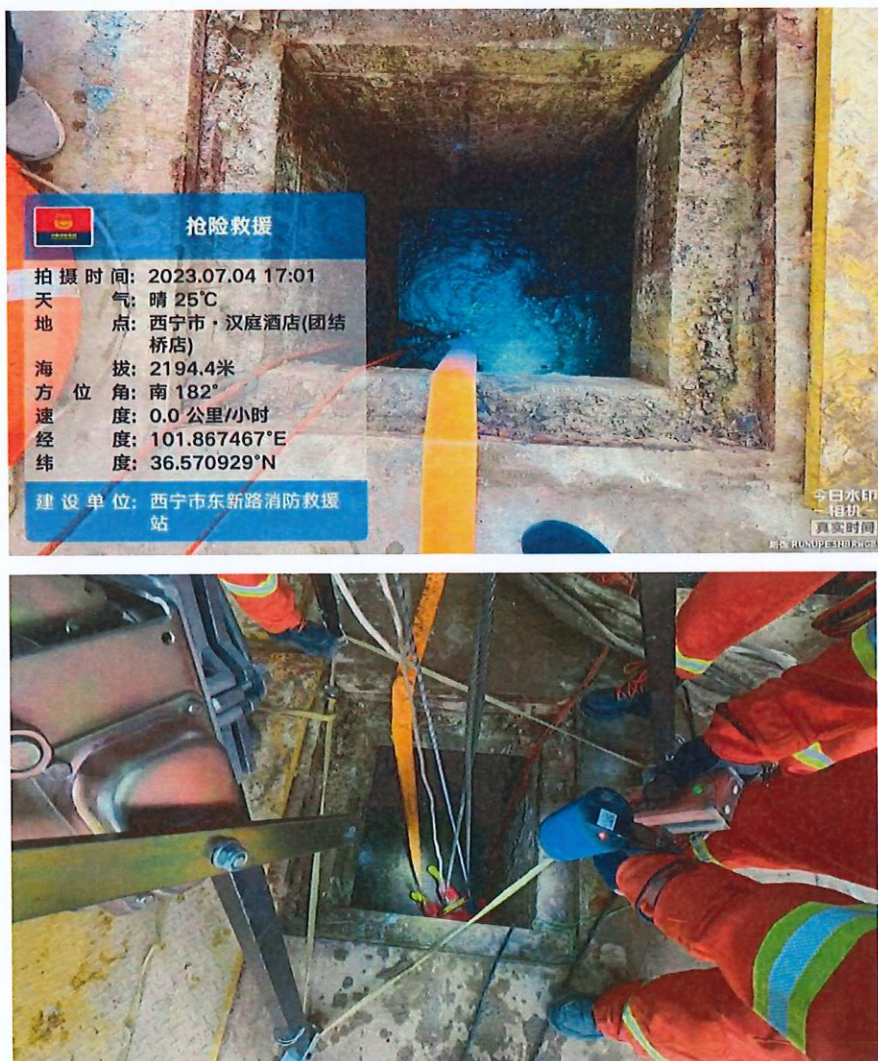
(检查口照片)

池时,发现中和池南侧台阶上正方形水池检查口(附检查口照片)上方的钢盖板未盖好,出于对别人的安全考虑,两人挪动钢盖板想要盖在检查口上,在两人抬起钢盖板挪动过程中,郭金尚脚下打滑掉入检查口中。16时46分东川消防大队救援人员接到报警后,赶到现场立即开展救援工作,19时09分郭金尚被救出,经现场“120”急救人员确认死亡。

郭金尚、谢松浩在挪动中和池南侧检查口钢盖板过程中，郭金尚脚下打滑掉入中和池检查口是事故发生的直接原因。

(一) 世纪华扬环境工程有限公司西宁市第三污水处理厂扩能改造项目项目部。要深刻汲取事故教训，进一步强化日常安全管理，不得为了盲目追求施工进度，从而忽视安全、无视安全。要修订完善并落实安全管理制度，加强员工“三级”安全教育考核，提升施工人员安全技能和应急处置能力，切实抓好安全生产各项工作。一是要组织全体员工召开事故警示教育会议，制定有效措施，切实将各项安全管理制度落到实处，提高员工对制度的执行力。二是项目部主要负责人、安全管理人员要加强对施工现场的安全监督检查，对从业人员进行严格的安全教育和技术交底，确保作业人员按规范执行操作规程。三是要针对各类施工设备、设施进行全面检维修和隐患排查，严格执行《建筑施工安全检查标准》，严防生产安全事故再次发生。四是要组织开展应急救援演练，结合自身实际编制各类型专项处置方案完善应急响应
