# 青海湘和有色金属有限责任公司“2·26”一般 触电事故调查报告

青海湘和有色金属有限责任公司“2·26”一般触电事故调查组

2025 年 4 月

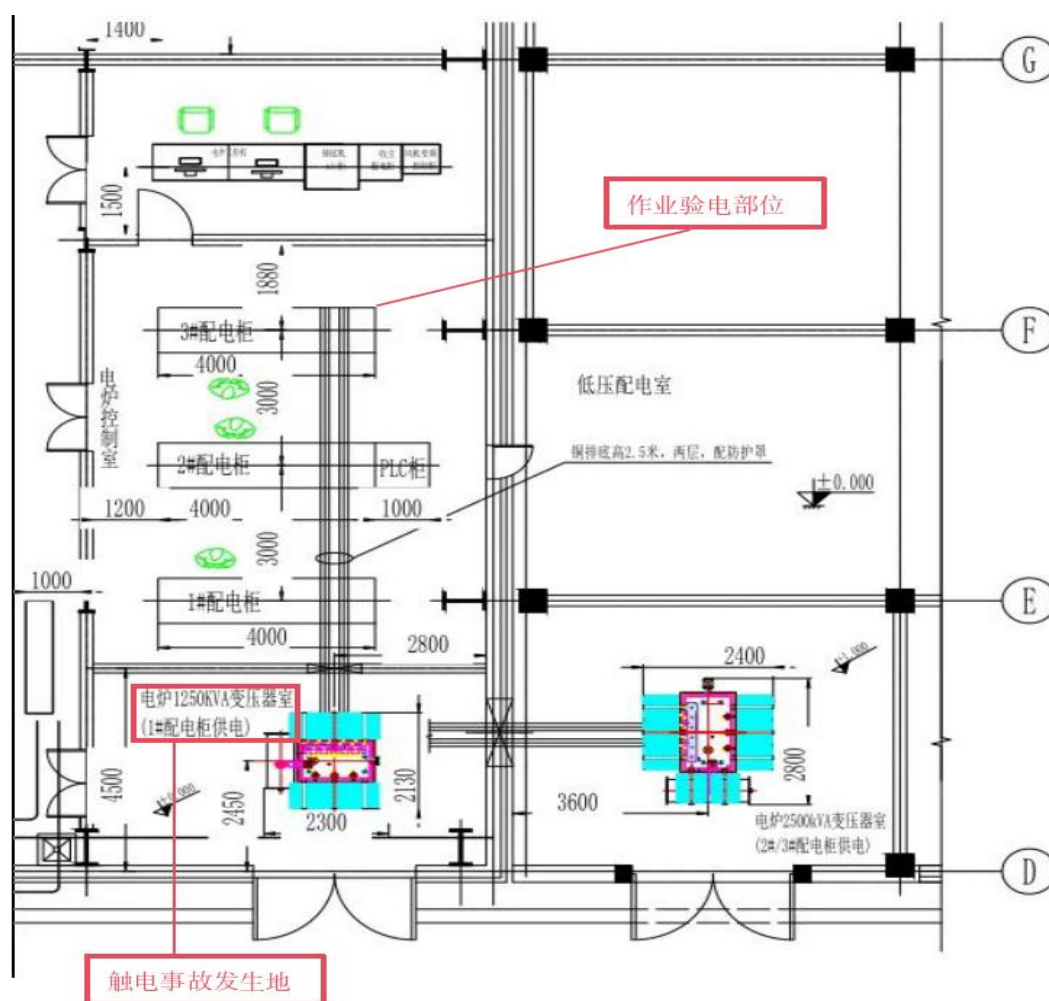
此次触电事故发生发生在湘和公司电解车间熔铸工段 1250KVA 变压器室内，事故发生时，电解车间正在按计划开展为期 1 天的检修工作，熔铸工段 1250KVA 变压器处于带电运行状态。

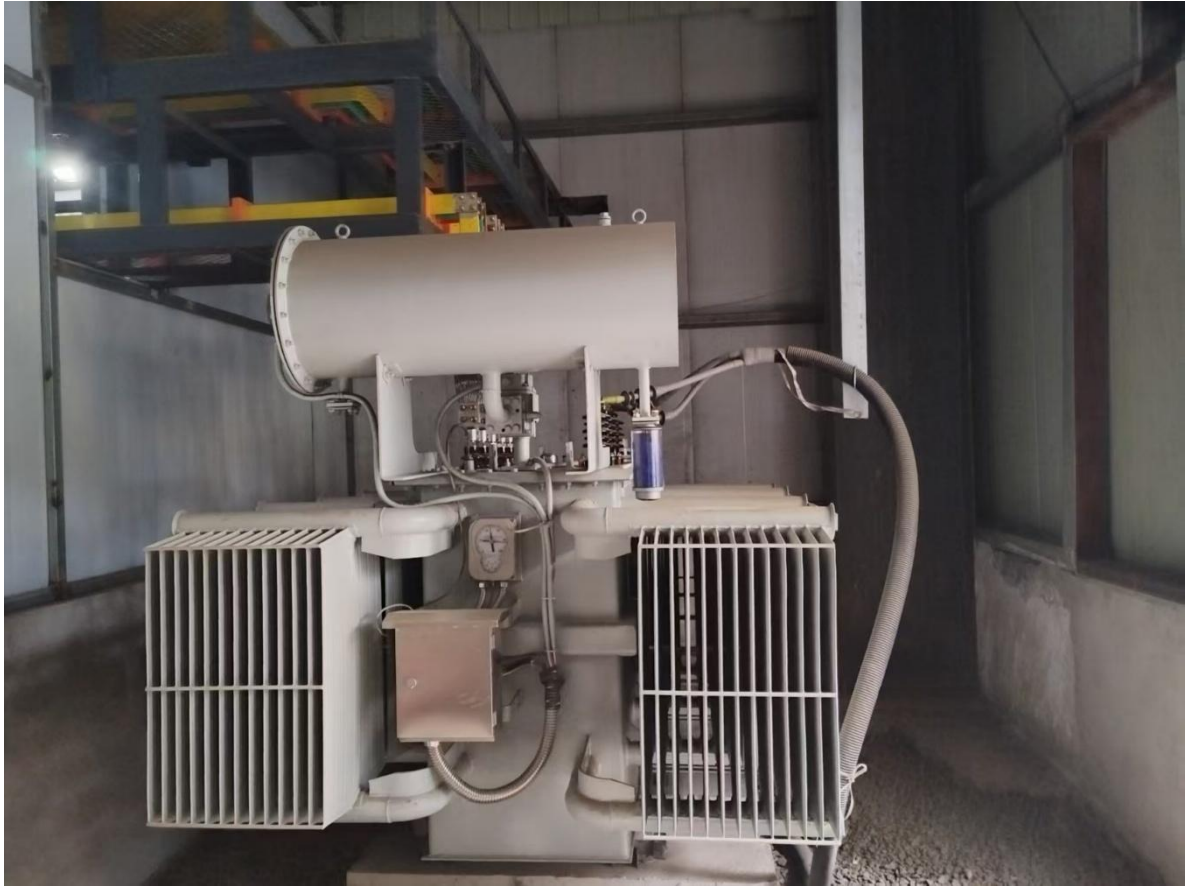
涉事设备为电解车间熔铸工段 1250KVA 变压器，该变压器为油浸式电力变压器，产品型号：ZS-1250 / 10，出厂编号：20243002，产品代号：1LT.710.1004.1，生产厂家：广西柳州特种变压器有限责任公司，制造日期：2024 年 4 月 23 日，额定电容：1250KVA，额定电压：10000 / 420V / 420V，额定电流：72.2 / 859.2A / 859.2A，分接范围： $\pm 2 \times 2.5\%$ ，额定频率：50HZ，相数：三相，使用条件：户内。取得《油浸式电力变压器产品合格证明书》、《油浸式电力变压器实验报告》及青海佳创电力工程有限公司出具的《青海湘和有色金属有限责任公司 2500KVA 整流变压器及 1250KVA 整流变压器交接试验》。

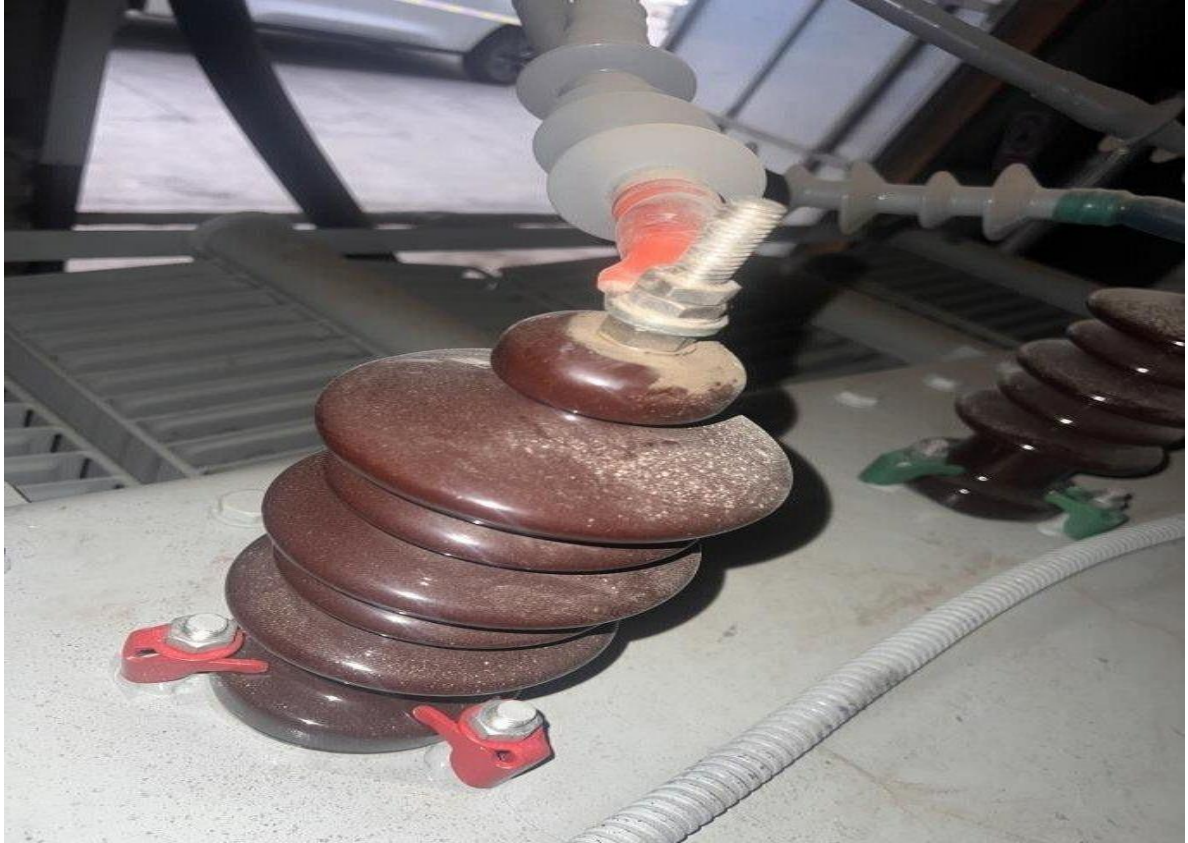
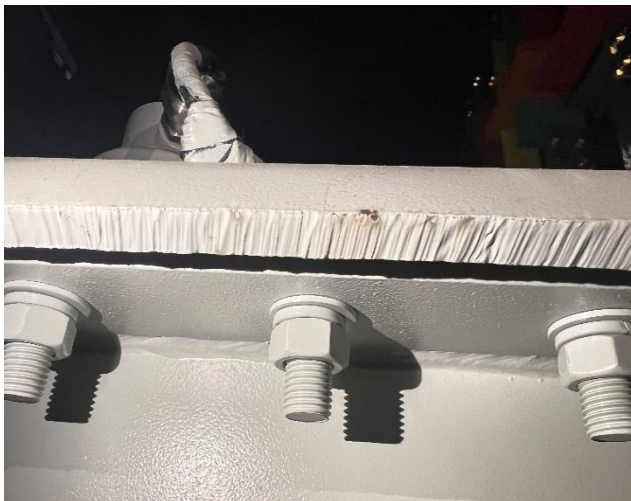
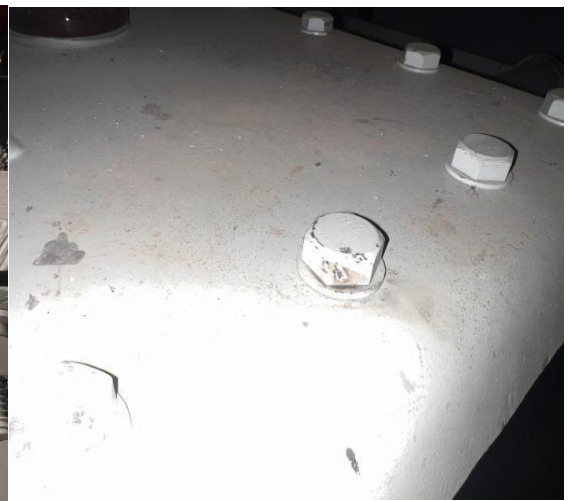
经专家技术组对事故现场勘查及相关人员调查询问，事故发生后，杨梓墨仰面倒地位置处于1250KVA变压器室东南角，头部抵住1250KVA变压器室东南侧墙体，脚部处于1250KVA变压器东侧下方事故池处，经技术组现场勘查，1250KVA变压器东侧本体存在踩踏痕迹，变压器上方10KV进线端高压侧套管及油盖存在触摸痕迹，变压器东侧盖板边缘及螺栓上存在多个放电点位，结合现场施救人员对杨梓墨伤情描述，经事故调查组专家分析判断，杨梓墨符合触电死亡特征。

综合分析，杨梓墨因触碰熔铸工段1250KVA变压器（10KV高压带电运行电气设备），导致触电死亡。

由于湘和公司电解车间熔铸工段 1250 KVA 变压器室未安装监控设施，致使无法查看事故发生相关经过，事故调查组和专家组通过调查询问、现场勘验，综合分析认为：造成本次事故直接原因为湘和公司电解车间检修工段电仪班低压电工吕绍勇、杨梓墨清灰作业过程中误入带电运行的 1250KVA 变压器（10KV 高压带电运行电气设备）室后，吕绍勇发现 1250KVA 变压器室 2 台排风机未开启，吕绍勇离开 1250KVA 变压器室准备开启排风机过程中，杨梓墨触碰熔铸工段 1250KVA 变压器发生触电，是造成本起事故的直接原因。

**（三）强化电气设备安全管理工作。**湘和公司要按照高压电力系统相关规定，强化涉电作业“三种人”及“两票三制”工作制，理清作业流程和管理措施，通过规范的工作票来确保检修作业各环节的安全许可与流程把控。同时对本单位电气设备进行“编号管理”促使作业人员准确识别电气设备设施，避免出现作业人员误入行为发生，在涉电设备、场所采取“五防措施”从设备设施本质层面，保障作业人员安全。
