# 青海华鑫再生资源有限公司“6·11” 一般灼烫事故调查报告

青海华鑫再生资源有限公司“6·11”灼烫事故调查组

2025年8月28日

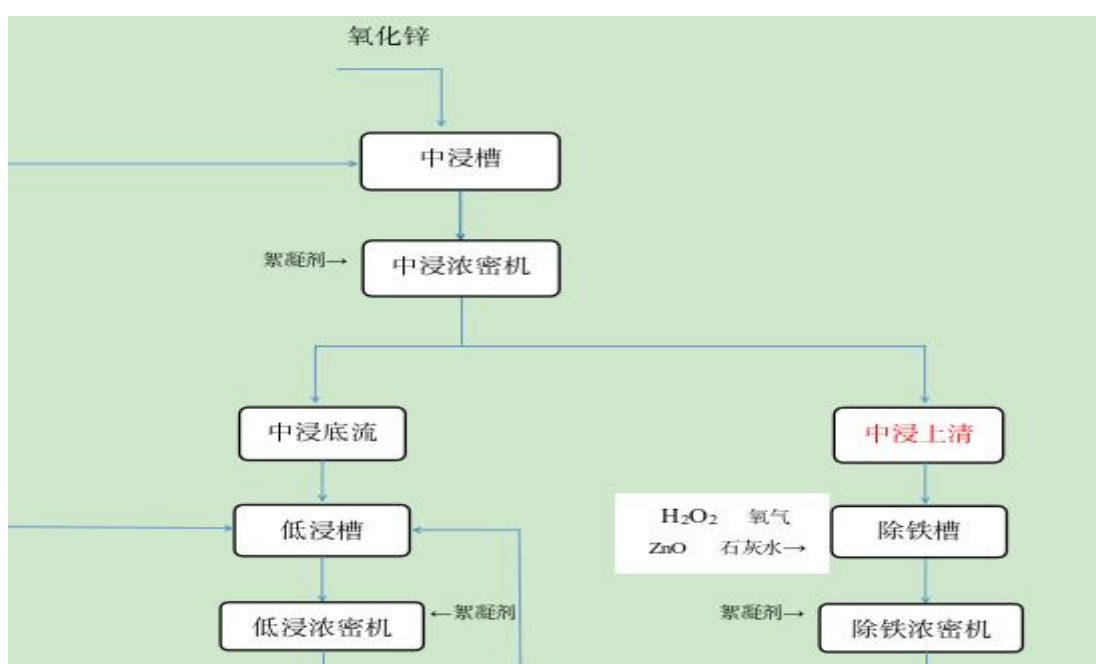
图 1 工艺流程

电锌分厂浸出工段工艺：电锌分厂浸出工段将原料锌焙砂和氧化锌粉通过中浸、低浸、高浸三段逆流浸出，在和硫酸及电解废液反应后，硫酸锌进入到浸出溶液中，产出的硫酸锌溶液<sup>[1]</sup>进入中浸上清液储罐<sup>[2]</sup>，通过氧化除铁、铜盐除氯后送往净化工序（见图 1）。
